平成16年(行ウ)第68号 公金支出差止等請求事件

## 準備書面(第10)

## 第1章 八ツ場ダム貯水池地すべりの危険性

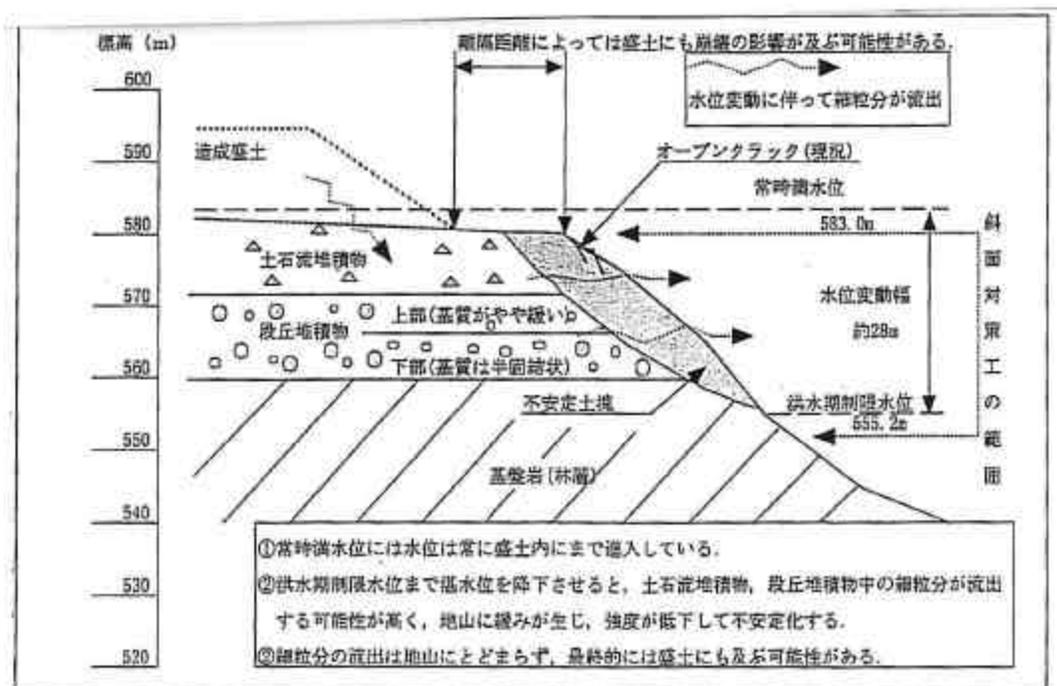
本文中の図 5 「西久保地区河岸斜面の構造と土木地質的問題点」(「H8横壁報告書」127頁)

(1) 西久保地区の地形モデルを前に示したが、同所の地質の構成と貯水池の水位との関係、そしてその問題点を示せば、「西久保地区河岸斜面の構造と土木地質的問題点」(「H8横壁報告書」127頁)の通りである。

図 V. 1. 1. 4 西久保地区河岸斜面の構造と土木地質的問題点
